Aktenvermerk

Lasel, Hochwasservorsorgekonzept Ortstermin A 60, RRB Feuerscheid und Lasel

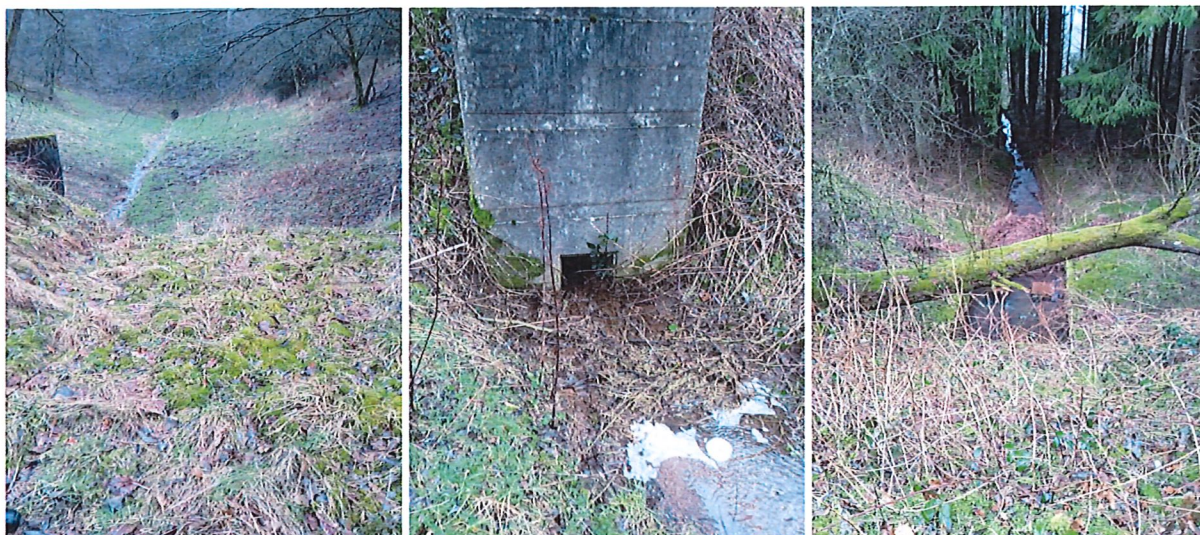
RRB Feuerscheid: Erdbecken im Hauptschluss, Gemarkung Feuerscheid, Flur 2, Flurstück 19, Zulauf zum Oberen Scheuerbach (III), der später in den Taubenbach (Gewässer III. Ordnung) mündet

Hydraulische Daten: gem. Planfeststellungsunterlagen: Volumen 3.217 m³, Drosselabfluss 465 l/s

Zulauf: 3 Zuläufe: 2 offene Gräben/Rinnen (= Autobahntwässerung) und 1 DN 1000 (= Durchlass unter dem Autobahndamm zum Anschluss des Einzugsgebiets), zusammengeführt als Pflasterrinne im Becken

Ablauf: über Mönchbauwerk, Einlauföffnung 40 x 40 cm ohne Schieber, Auslass über DN 600 unter dem Erddamm, anschließend (entgegen der Unterlagen) Tosbecken

Überlauf: Notüberlauf als ca. 3 m breite Dammscharte, die ca. 1,5 m unterhalb der Dammkrone liegt

Fotos (von links): Blick von Dammscharte zum Becken und Autobahndamm, Mönchbauwerk mit Einlauföffnung 40x40 cm, Blick auf Auslauf und Tosbecken

Da die Becken nicht dem Stand der Technik entsprechen, vor allem, was Stoffeintrag in die Gewässer (Gummiabrieb, Ölunfälle etc.) betrifft, werden diese in Zukunft dahingehend ertüchtigt sowie die wasserrechtlichen Genehmigungen angepasst werden müssen. Außerdem wird empfohlen, alle durchgeführten Prüfungen und Arbeiten am Becken zu dokumentieren.

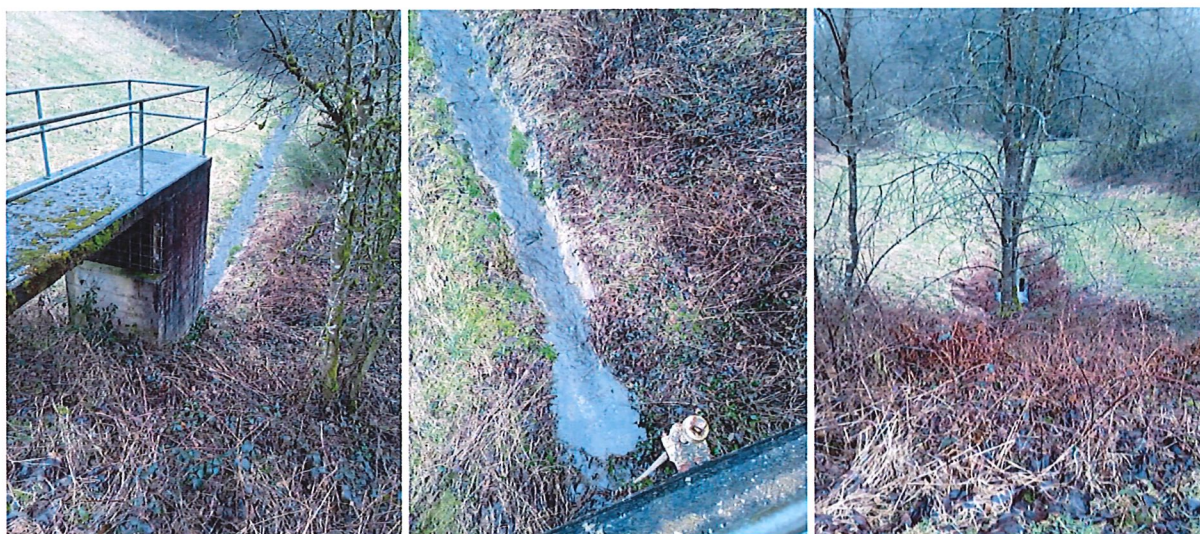
RRB Lasel: Erdbecken im Hauptschluss, Gemarkung Lasel, Flur 7, Flurstück 125, Zulauf zum Taubenbach (Gewässer III. Ordnung)

Hydraulische Daten: gem. Beckenbuch Volumen ca. 560 m³

Zulauf: 2 Zuläufe als 2 offene Gräben/Rinnen, zusammengeführt zu Betonrinne im Becken

Ablauf: DN 300 mit Schieber und Gestänge, vom Mönch bedienbar, ist immer offen und soll nur bei bspw. Ölunfällen abgesperrt werden

Überlauf: Notüberlauf als ca. 1x1 m große Öffnung auf Rückseite des Mönchbauwerks

Fotos (von links): Blick vom Damm zum Mönchbauwerk mit Notüberlauföffnung sowie Becken mit Autobahndamm im Hintergrund, Schieber am Mönchbauwerk, Blick auf Auslauf und Tosbecken

Eine Manipulation der Abläufe, (z.B. durch Heuballen oder Schieber schließen), sollte unbedingt vermieden werden. denn dann kommt es zum Dauerstau im Becken. Das Rückhaltevolumen steht im Starkregenfall nicht zur Verfügung und die Schutzwirkung ist verloren.
